DEFINIENDO LA CRONOLOGÍA RELATIVA EN LOS CAMINOS: EL CAMINO DEL PARIACACA

DEFINING RELATIVE CHRONOLOGY ON THE ROADWAYS: THE PARIACACA ROAD

GUIDO CASASVERDE RÍOS^A

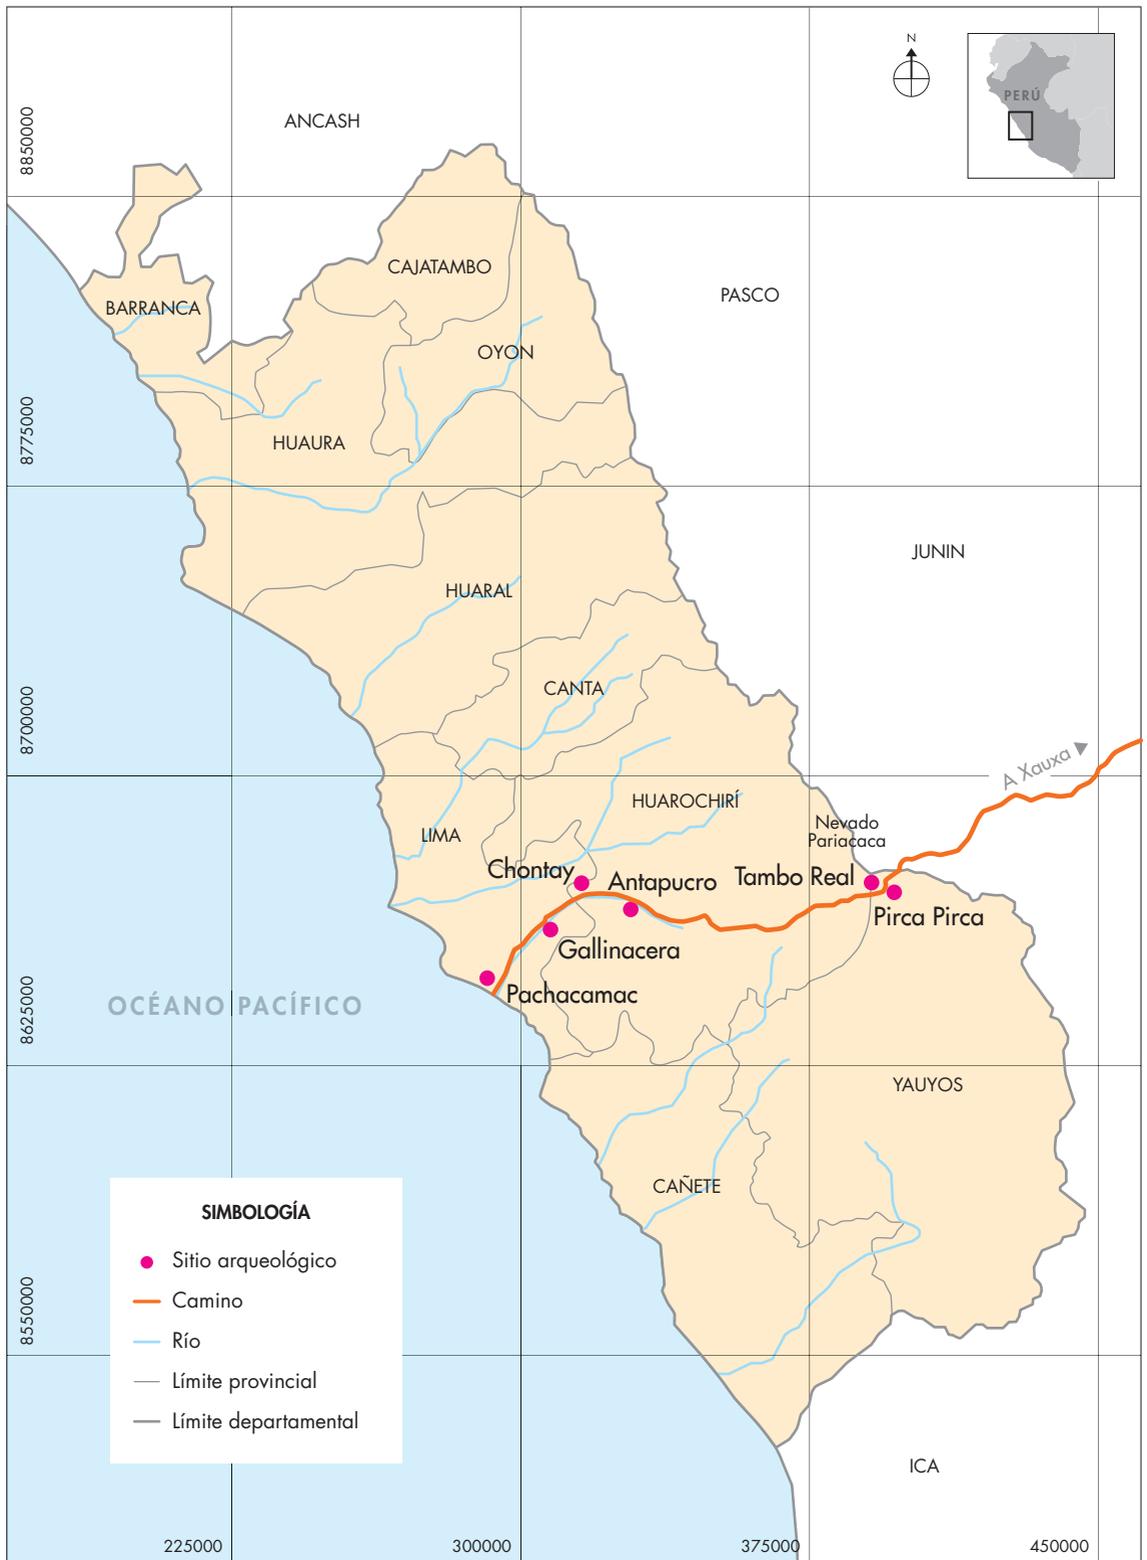
Figura 1. Plano con el área estudiada y sectores investigados. *Figure 1. Map of the research area showing sectors under study.*

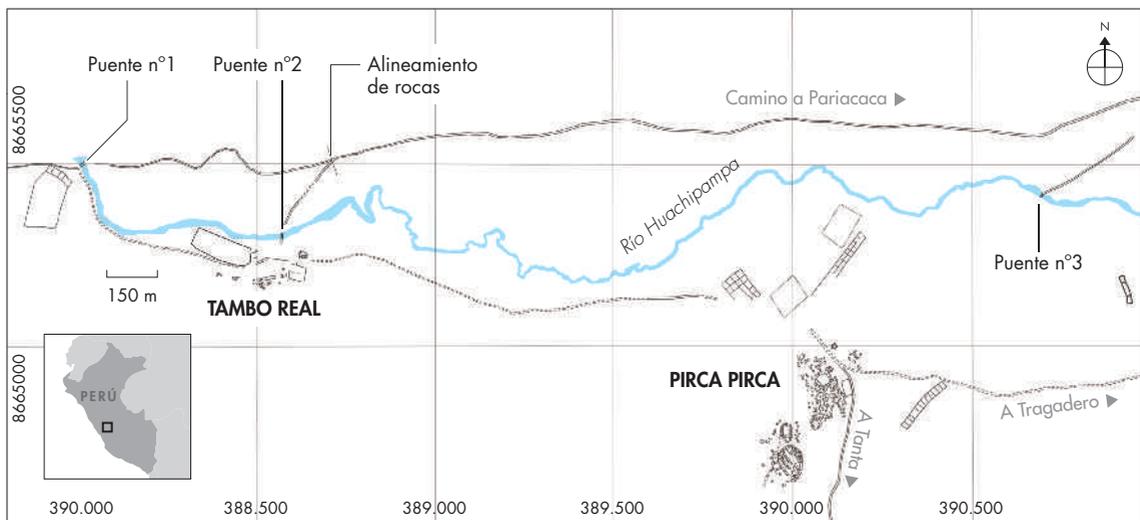
Figura 2. Distribución de los componentes de los sitios arqueológicos Tambo Real y Pirca Pirca (tomado de Casaverde 2014).
 Figure 2. Distribution of the components of the archaeological sites Tambo Real and Pirca Pirca (from Casaverde 2014).

El CP es uno de los espacios más representativos del sistema vial inca, como evidencian las famosas escalinatas descritas en la crónica de Cieza de León (2005 [1553]: 427). Este camino está compuesto por escalinatas, empedrados, muros de contención y puentes, elementos que, en una geografía única donde la técnica autóctona milenaria se confunde, compiten con el reto impuesto por la naturaleza. Vale decir, los componentes que muestra el CP representan una síntesis de los tipos de camino que existieron en el Tahuantinsuyu, observándose desde alineamientos de piedras, muros de contención, caminos elevados hasta imponentes calzadas empedradas (fig. 2).

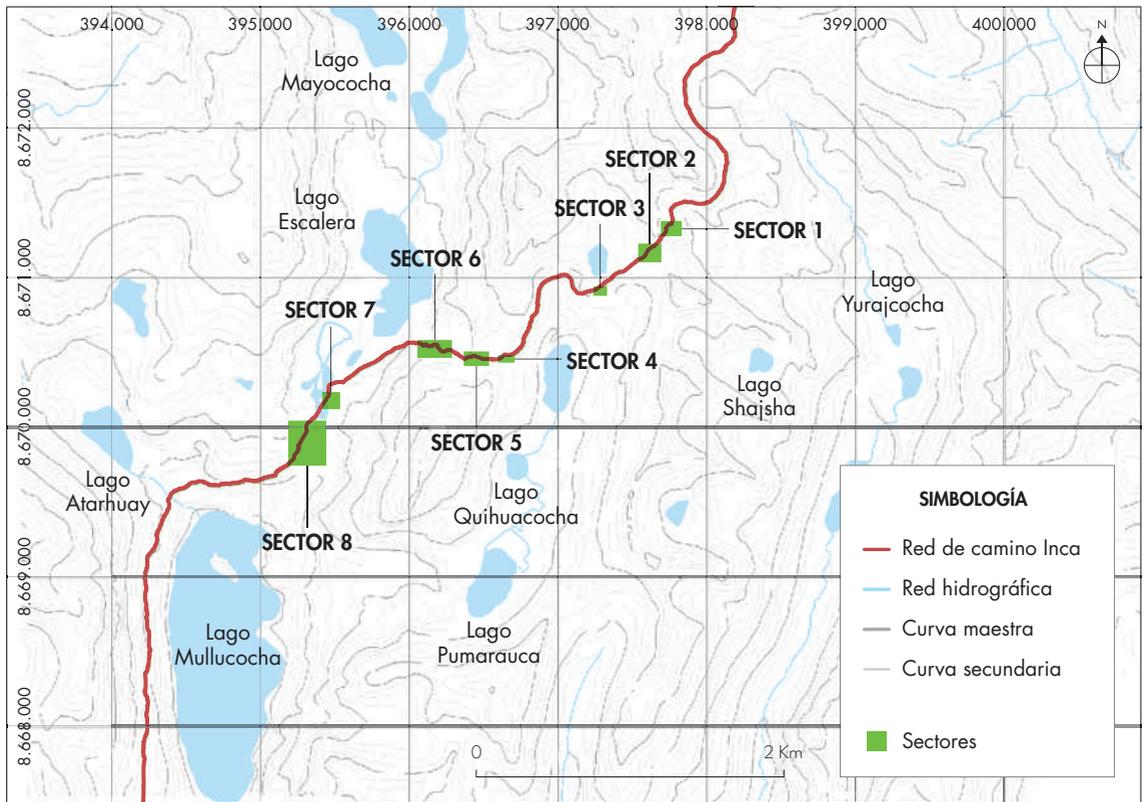
Figura 3. Plano con el área estudiada y sectores investigados. Figure 3. Map of the research area showing sectors under study.

La sectorización se efectuó considerando el ámbito territorial, quedando definidos los sectores en relación a los accidentes o espacios geográficos como cerros o nacientes de lagunas (tabla 1). Así, en el entorno del Pariacaca se tiene: cerro Portachuelo, cerro San Cristóbal y las nacientes de laguna Mullucocha. La siguiente tabla indica la sectorización y los espacios geográficos donde se ubican, los que serán detallados más adelante (fig. 3).

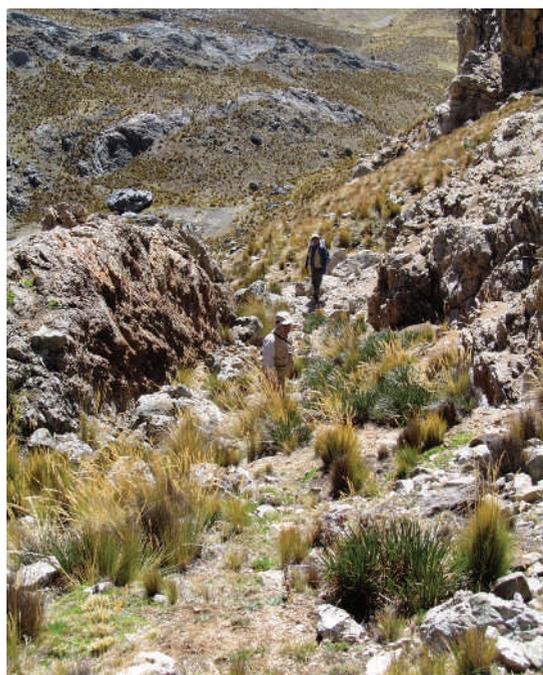
Figura 4. Sector 1: variante 2. El callejón formado por el afloramiento rocoso (fotografía de Alfredo Bar). *Figure 4. Sector 1, variant 2: The narrow passageway formed by the rock outcrop (photo by Alfredo Bar).*

Variante 2: está representada por un trazo de camino que se desplaza al lado de un macizo rocoso que yace definido en su lado norte por las paredes casi perpendiculares del afloramiento rocoso y en su lado sur por una parte abrupta de roca. Este trazo tiene aproximadamente 65 m de largo, presenta muros de contención de hasta 1,20 m de altura en su extremo. El camino se desplaza de manera recta pasando por el callejón que tiene aproximadamente 2 m de ancho, asciende hasta llegar a conectarse con la zona del camino donde aparecen peldaños. Los escasos peldaños que se conservan están debajo de escombros (fig. 4).

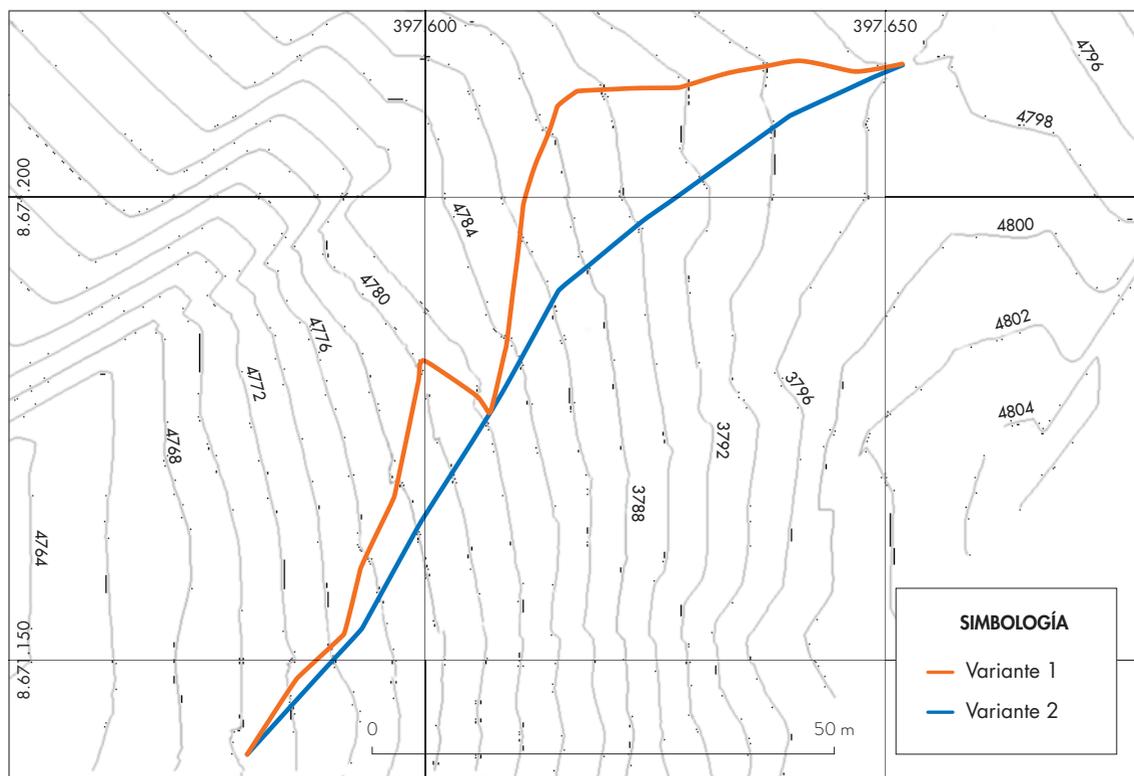
Figura 5. Plano topográfico del sector 2, en el cerro Portachuelo. *Figure 5. Topographical map of sector 2 on Portachuelo hill.*

Se ubica en parte de la cima y la ladera oeste del cerro Portachuelo y a 140 m al oeste del sector 1. Está compuesto por dos variantes que se desprenden inmediatamente al lado oeste del lugar conocido como Portachuelo. Las dos variantes descienden de Portachuelo para dirigirse hacia el suroeste y confluyen después de recorrer aproximadamente 100 m. La primera variante se ubica en el lado norte y la segunda en el lado sur (tabla 2, fig. 5).

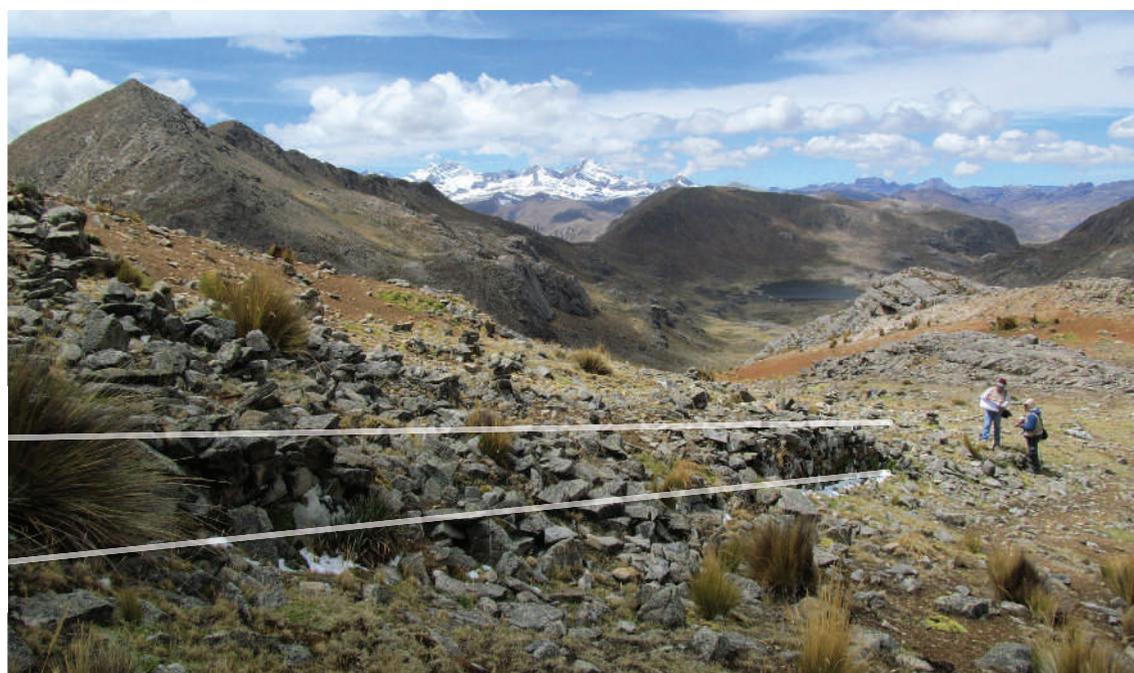
Figura 6. Sector 2. Variante 2. Muro de contención (fotografía de Alfredo Bar). *Figure 6. Sector 2, variant 2. Retaining wall (photo by Alfredo Bar).*

Variante 2: se presenta a nivel de traza, ya que las evidencias del camino han desaparecido. La traza tiene una dirección bastante recta, muy deteriorada. Esta parte habría tenido 3 m de ancho aproximado, existiendo solo evidencias de piedras dispersas en la superficie de lo que habría sido el camino. En la parte cercana a Portachuelo, el borde manifiesta un alineamiento de piedras alargadas ubicadas de manera perpendicular al eje del camino, mientras que en la parte extrema del lado oeste presenta un muro de contención con terraplén, compuesto por piedras alargadas que definen el borde del camino (fig. 6).

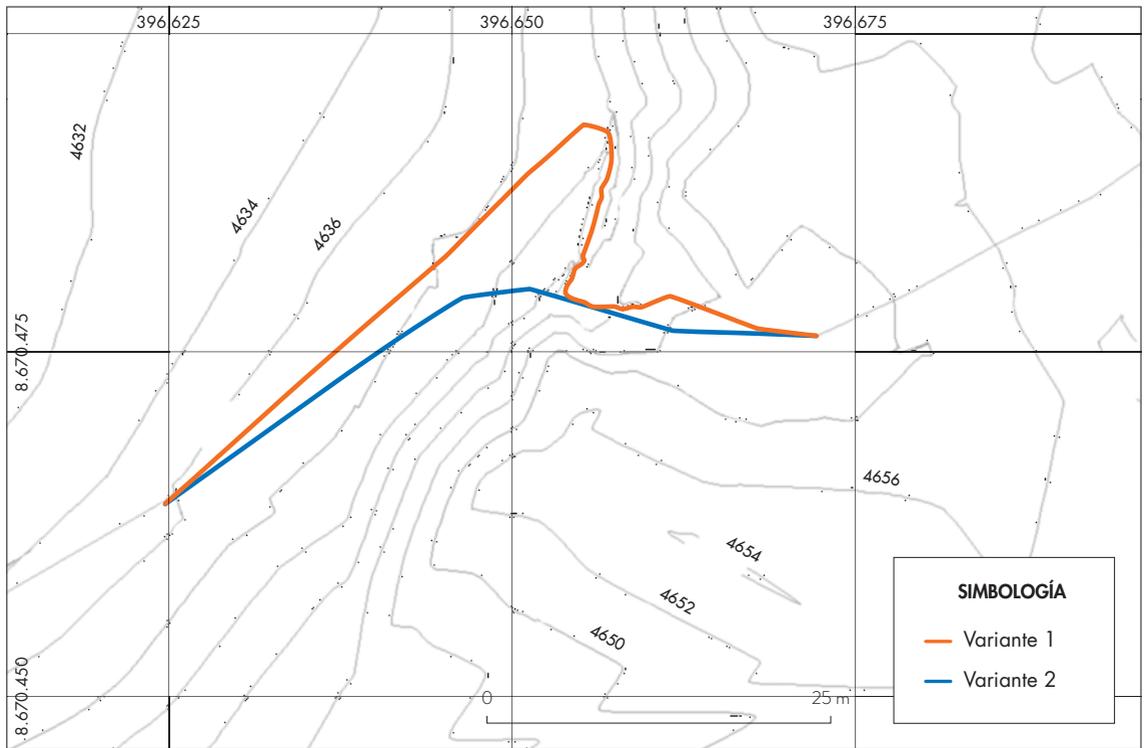
Figura 7. Plano topográfico del sector 4, en el cerro San Cristóbal. **Figure 7.** Topographic map showing outline of sector 4, by the San Cristóbal hill).

Se ubica en la ladera este de cerro San Cristóbal, 1 km al suroeste del sector 3. Está compuesto por dos variantes que se separan cuando el camino ingresa hacia un afloramiento rocoso, cercano a una pequeña laguna. Las dos variantes descienden una pendiente, la primera se ubica al norte y la segunda al sur, ambas se unen nuevamente al culminar la pendiente (cuadro 2, fig. 7).

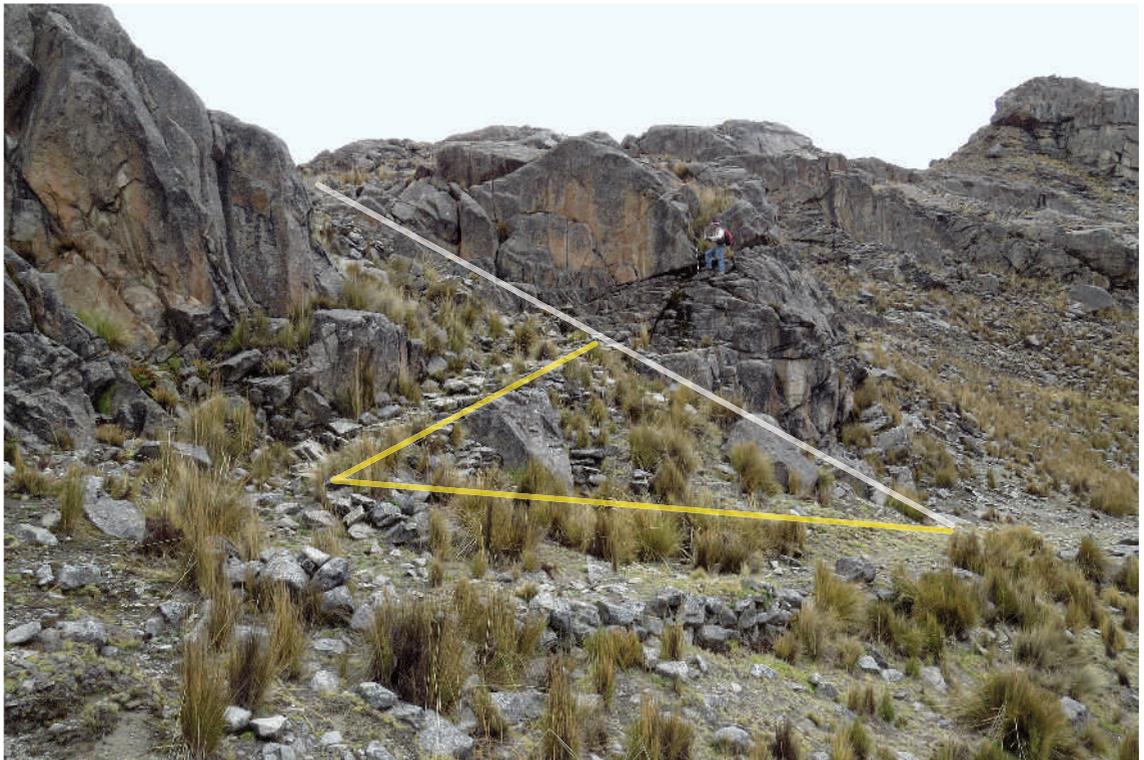
Figura 8. Sector 6. Subsector 6B. Variante 1, debajo de la variante 2. Línea blanca indica traza prehispánica, línea amarilla indica modificación colonial (fotografía del autor). *Figure 8. Subsector 6B, variant 1 below variant 2. The white line indicates the pre-Hispanic route and the yellow line the modified colonial route (photo by the author).*

Variante 1: el camino muestra un trazo recto, no evita la pendiente sino que se dirige directamente hacia ella. La superficie de la calzada está conformada por empedrados y peldaños de hasta 0,20 m de ancho, que se dirigen de manera directa tras culminar la pendiente (fig. 8).

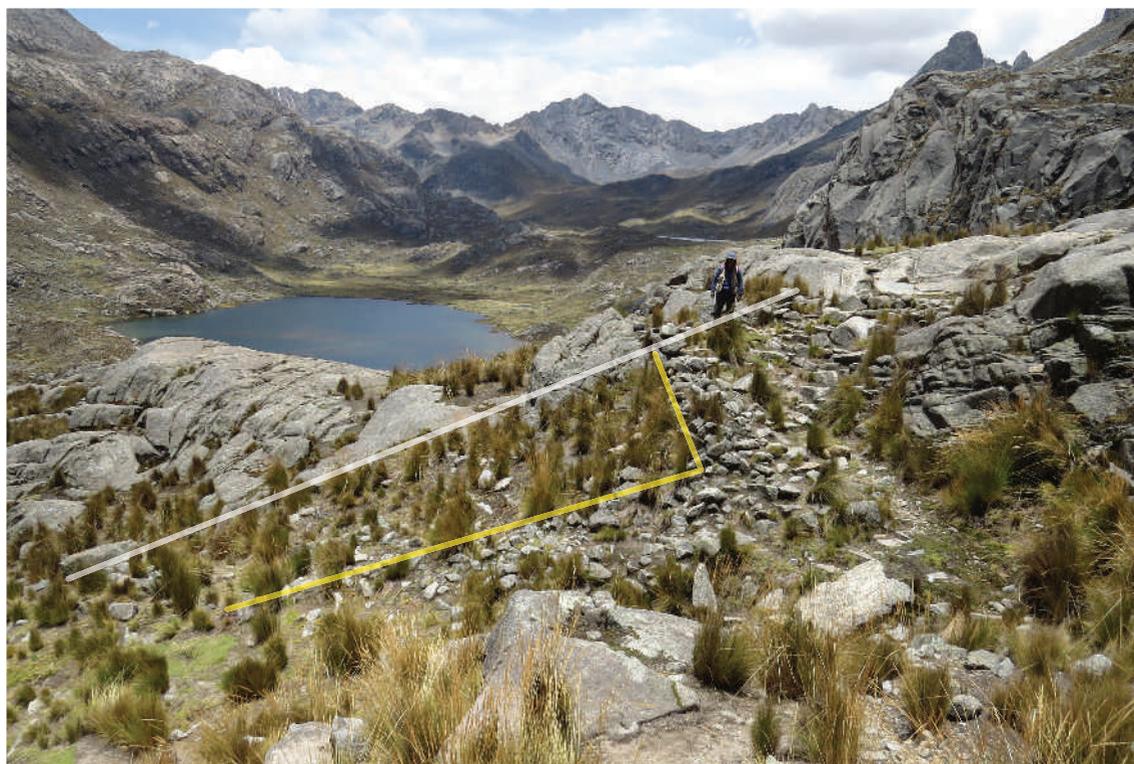
Figura 9. Detalle del muro de pirca de la variante 2, al lado los peldaños de la variante 1. Línea blanca indica traza prehispánica, línea amarilla indica modificación colonial (fotografía del autor). **Figure 9.** Detail of the pirca (drystone wall) of variant 2, next to the steps of variant 1. The white line indicates the pre-Hispanic route and the yellow line the modified colonial route (photo by the author).

de una pendiente realiza un desarrollo (desarrollo 2) en dirección hacia el sur para evitar la pendiente para posteriormente unirse con la variante 1. La superficie de la calzada está cubierta por escombros, no se definen muro de contención ni peldaños en buen acabado. Se detectó un muro de contención o una pirca que se sobrepone por encima de unos peldaños de la variante 1 (fig. 9).
