EXCAVACIONES EN LOS PATIOS NORTE DEL CONJUNTO AMURALLADO DE CHOL AN (EX PALACIO RIVERO), CHAN CHAN, PERÚ

EXCAVATIONS IN THE NORTH COURTYARDS OF THE CHOL AN WALLED COMPOUND (FORMERLY PALACIO RIVERO), CHAN CHAN, PERU

DENIS ELVIS CORREA-TRIGOSO^A & FABIÁN SOBERÓN WINCHONLÓNG^B

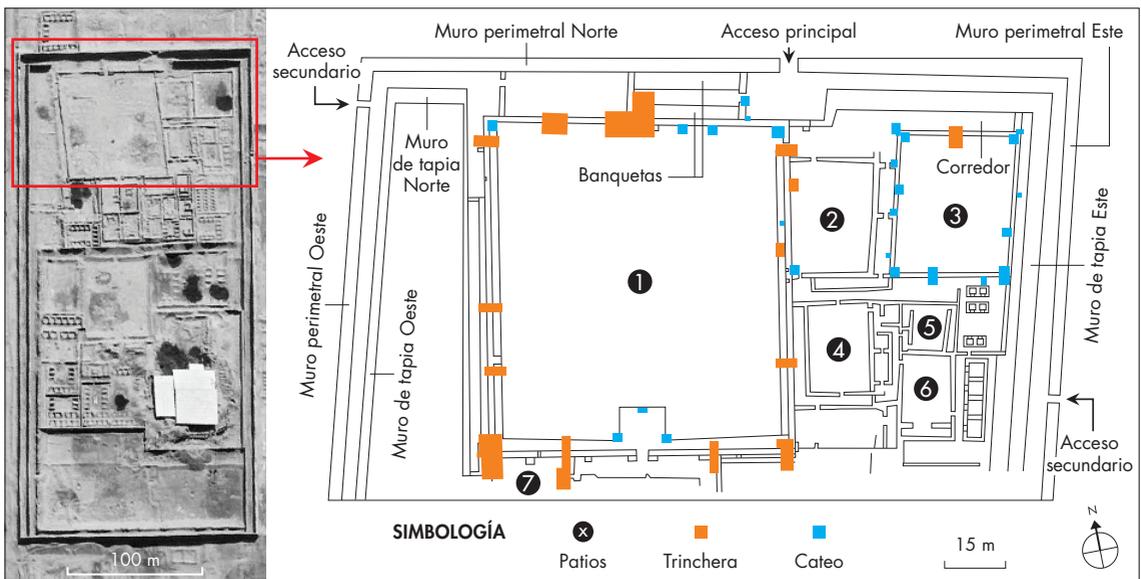
Figura 3. Unidades de excavación en la zona norte del Conjunto Amurallado Chol An. *Figure 3. Excavation units in the northern part of the Chol An Walled Compound.*

Para lograr los objetivos se construyeron 14 trincheras y se realizaron 27 cateos a lo largo de los muros que delimitan los patios 1, 2, 3 y 7. Para un mejor registro, se dividió el área de intervención en subsectores; de este modo, la parte norte del conjunto amurallado se subdividió en los patios 1, 2, 3, 4, 5, 6 y 7 (fig. 3).

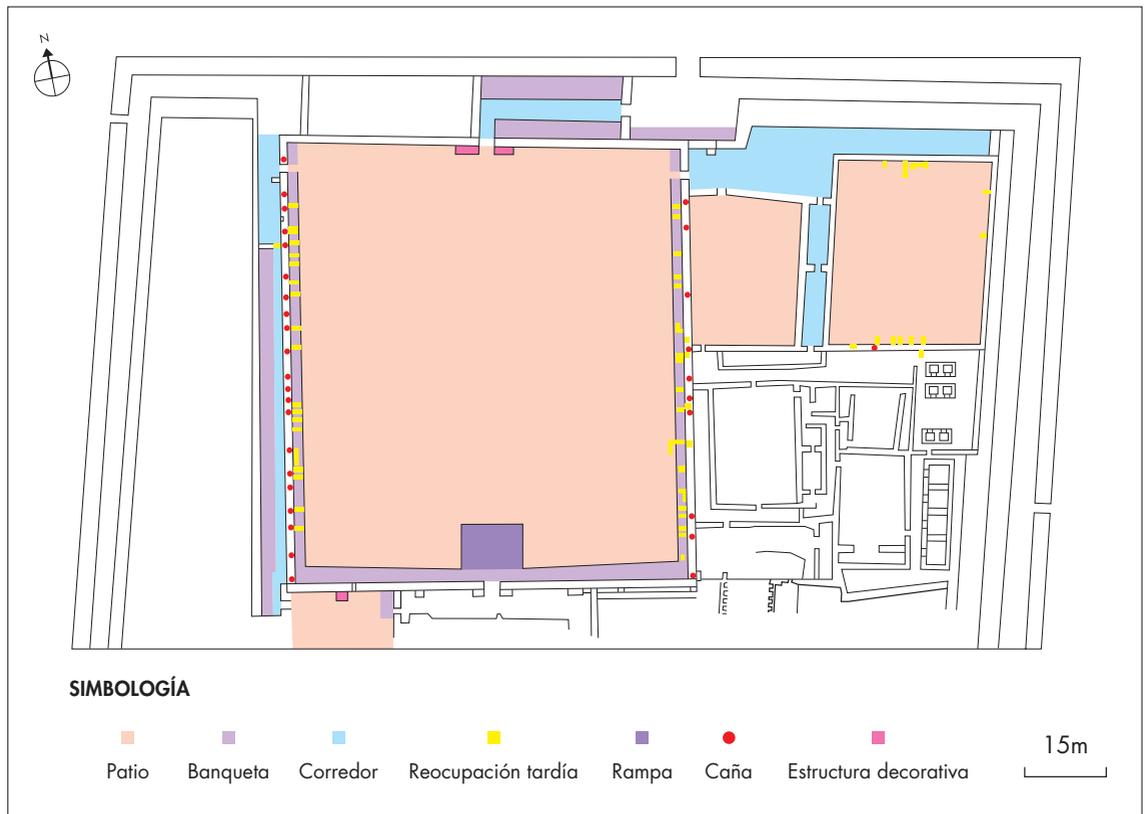
Figura 4. Resultados de las excavaciones en la zona norte del Conjunto Amurallado Chol An. *Figure 4. Results of the excavations in the northern part of the Chol An Walled Compound.*

Producto de las excavaciones fue posible definir ambientes como patios y corredores, estructuras decorativas, elementos arquitectónicos (banquetas y rampas), accesos, así como momentos constructivos y reocupación tardía (fig. 4).

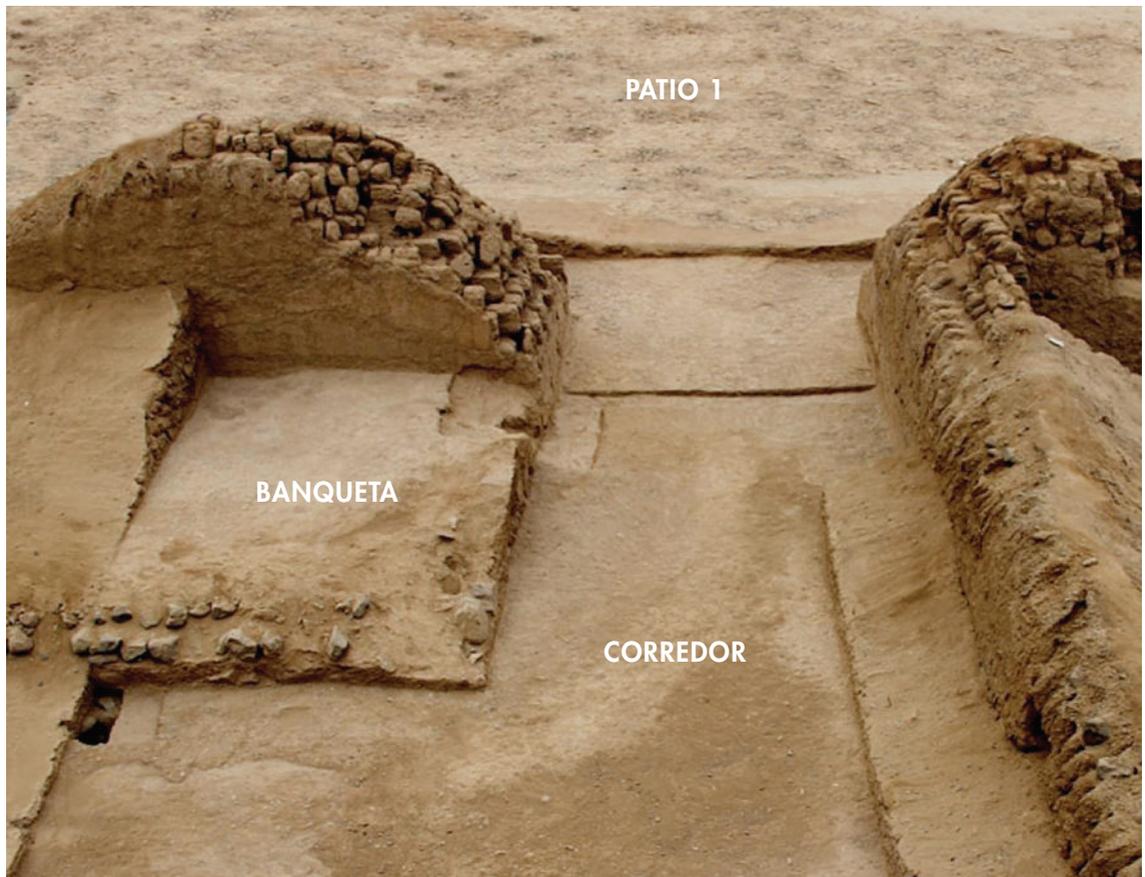
Figura 5. Corredor y acceso norte del patio 1, con una banqueta adosada empleada como una antesala de los ingresantes al conjunto amurallado. *Figure 5.* Corridor and northern entrance of courtyard 1, with a bench attached used as anteroom for those entering the walled compound.

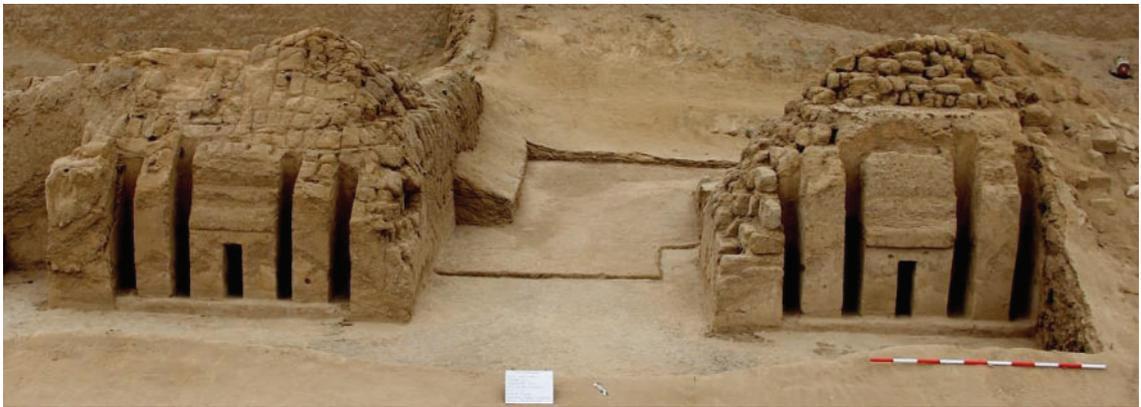
Figura 6. Estructuras decorativas adosadas al muro norte y junto al acceso norte del patio 1. **Figure 6.** Decorative structures attached to the north wall and beside the north entrance to courtyard 1.

el patio 1 hay dos estructuras, ubicadas en el paramento sur del muro norte del patio 1 (fig. 6). Están construidas como un solo bloque de adobes, presentando un tramado en hileras alternas de sogá y cabeza, manteniendo la disposición de costilla, con un promedio de 1,42 m de longitud por 3,70 m de ancho. Luego de la construcción del bloque, se le adosa una pequeña estructura central con una cavidad en el interior denominada nicho. Cada estructura presenta cuatro pilastras, las cuales forman parte de la trama y el bloque. Estas pilastras se dividen en dos pilastras externas que delimitan la estructura, con un promedio de 0,62 m de longitud por 0,60 m de ancho; y dos pilastras internas que delimitan la pequeña estructura central, con un promedio de 0,53 m de largo por 0,45 m de ancho. El nicho tiene 0,50 m de largo por 1 m de ancho, aproximadamente, con una pequeña abertura rectangular de 0,50 m de profun-

dad, 0,20 m de ancho, 1,20 m de altura y 0,05 m de alero. Entre las pilastras se observan espacios de 0,20 m de ancho promedio, siendo la longitud la misma de las pilastras, asociándose con el piso del patio 1. No se observa evidencia de pigmentos en los paramentos de ambas estructuras.

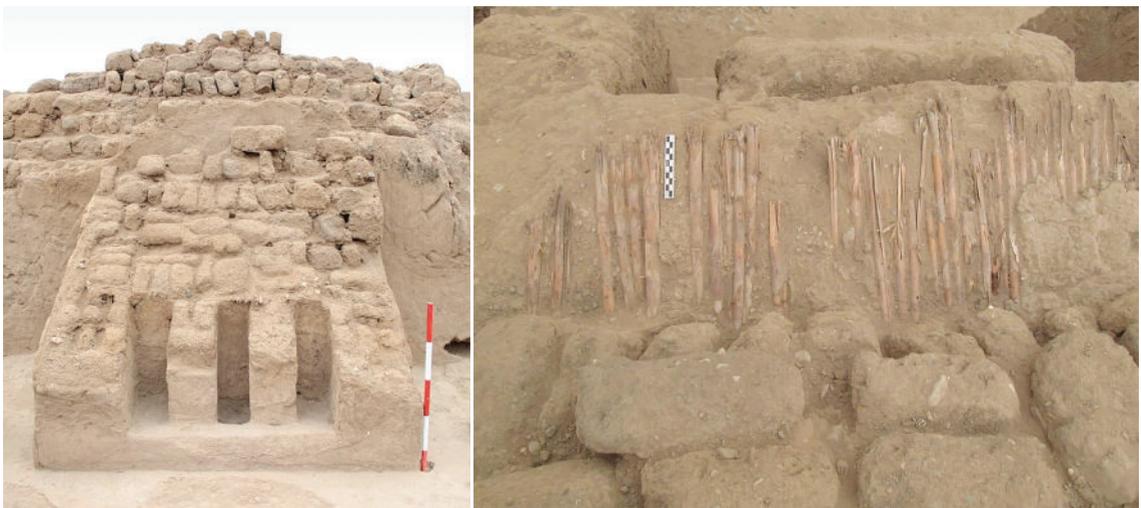
Figura 7. Estructura decorativa registrada en el patio 7 (izquierda) y restos de carrizos pertenecientes a la cubierta registrada en la estructura decorativa del patio 1 (derecha). **Figure 7.** Decorative structure recorded in courtyard 7 (left) and reeds remains from the roof recorded in the decorative structure of courtyard 1 (right).

En el patio 7 se registra otra estructura decorativa adosada al muro sur del patio 1. Presenta 2,05 m de largo por 1,50 m de ancho y 1,57 m de altura máxima conservada. Cuenta con tres pilastras y tres espacios entre ellas. La primera pilastra mide 0,30 m de largo

por 0,20 m de ancho y 0,61 m de alto; la segunda mide 0,25 m de largo por 0,19 m de ancho y 0,66 m de alto; y la tercera mide 0,30 m de largo, 0,20 m de ancho y 0,59 m de alto. Estas estructuras incluían cubierta de cañas (lo que también se registró en el patio 1), con un diámetro promedio de 0,03 m, colocadas de manera transversal a la estructura, las cuales fueron elaboradas con *Phragmites australis* “carrizo” y revestidas en su parte exterior con mortero de barro. En el patio 7 se registraron improntas y restos de carrizo en la cubierta de dichas estructuras (fig. 7).

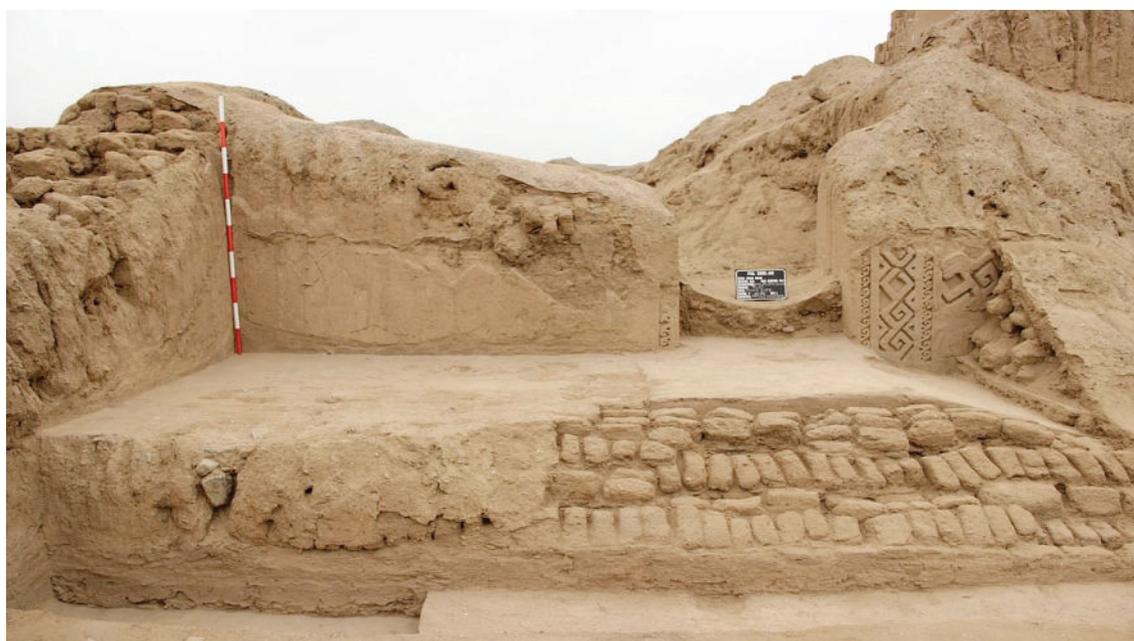
Figura 8. Acceso este a las audiencias registradas en el patio 7 con presencia de relieves decorativos con motivos geométricos y olas.
Figure 8. East entrance to the hearings ("audiencias") recorded in courtyard 7 showing decorative reliefs with geometrical motifs and waves.

Se logró delimitar nueve accesos a los diferentes patios y corredores. Sus medidas varían entre 1,58 m y 3,14 m. En dos accesos se pudieron definir elementos decorativos, los cuales realzan estéticamente el ambiente y elevan el estatus del área en la cual se ubican y a la que preceden. Esto se observa en el acceso norte del patio 1, donde se registran dos estructuras decorativas adosadas al muro norte, en las cuales posiblemente fueron colocados objetos móviles durante la realización de las ceremonias. Otro acceso es el del patio 7, en el que se observan relieves en las dos jambas que delimitan la entrada a las audiencias (fig. 8).

El paramento oeste de la jamba norte está cubierto por un enlucido sobre el cual se han realizado incisiones en forma de rombos con la finalidad de generar una fila de relieves a modo de olas estilizadas. Estas olas se orientan hacia el norte y hacen un total de tres olas completas y una incompleta. En el paramento oeste de la jamba sur se registraron cinco filas de relieves. En la primera fila se observa un total de nueve relieves en forma de olas, orientadas con dirección al norte; en la segunda fila se muestran cuatro rombos, dos completos y dos incom-

pletos; en la tercera fila se presentan nuevamente los relieves en forma de olas con la misma orientación que las anteriores, con un total de once olas completas; en la cuarta fila se muestra un solo rombo, el que tampoco se encuentra cerrado y se halla incompleto; en la quinta fila se evidencia solo un rombo incompleto.

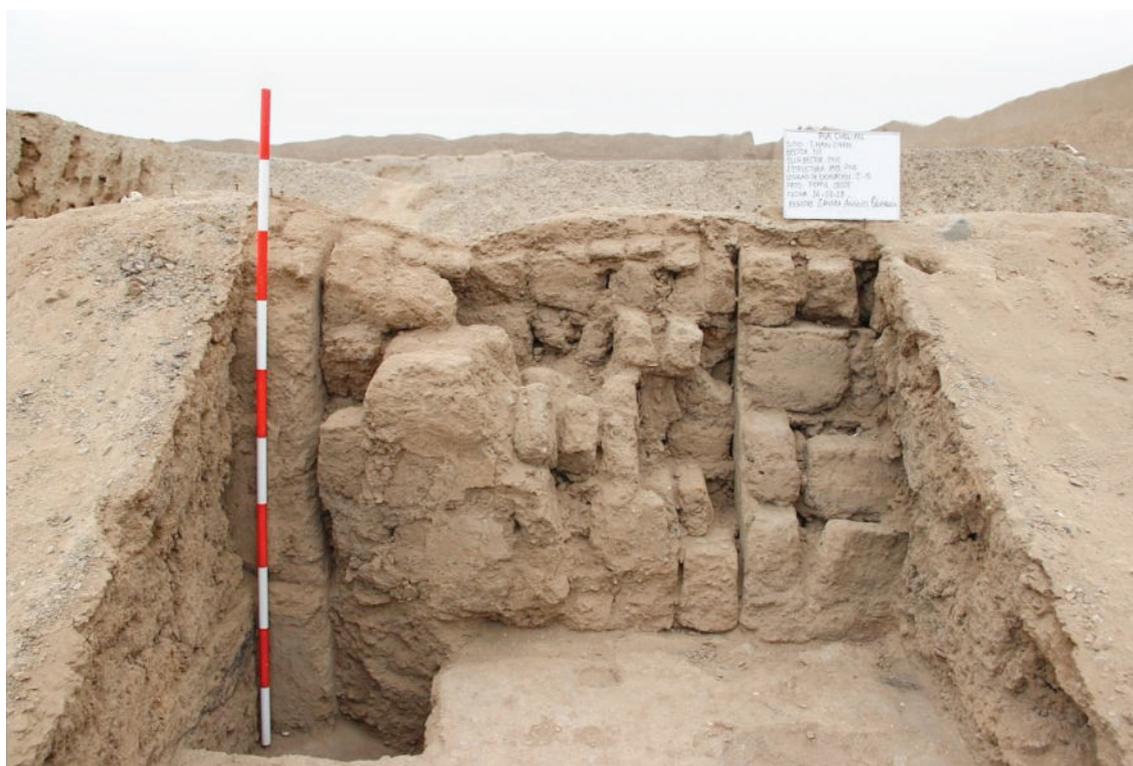
Figura 9. Acceso sellado en el patio 3 asociado con el tercer momento constructivo. **Figure 9.** Sealed entrance in courtyard 3 from the third building phase.

Durante el proceso de excavación se hallaron dos accesos sellados, en los patios 1 y 3, ambos en los muros oeste de sus ambientes. En el patio 1 se registró un antiguo acceso de 1,36 m de ancho, que conectaba con un corredor al oeste del patio. Su clausura se realizó durante el tercer momento de construcción, con la finalidad de restringir el ingreso al patio y habilitar el paso oeste. Para su clausura se emplearon adobes dispuestos a tizón y canto con mortero, y luego enlucido (fig. 9). En el patio 3, un acceso sellado se ubica en la zona central del muro oeste, el cual se encuentra relacionado con las jambas sur y norte. Presenta 1,30 m de ancho y la clausura de este acceso se realizó en el tercer momento de construcción, con el propósito de restringir la entrada al patio y habilitar los accesos norte y oeste. Para su clausura se colocó un relleno de tierra de 0,41 m, sobre el primer piso, formando la base para el segundo piso del patio, el cual está asociado al tercer momento constructivo.

Luego se emplearon adobes dispuestos a tizón y canto con mortero, y posteriormente enlucidos. Durante la ocupación doméstica, se registró el desmontaje hasta la base de una sección del muro norte del patio 3 para abrir un acceso. En su entorno inmediato se observan pequeños muros y asociados junto a abundante basura doméstica.

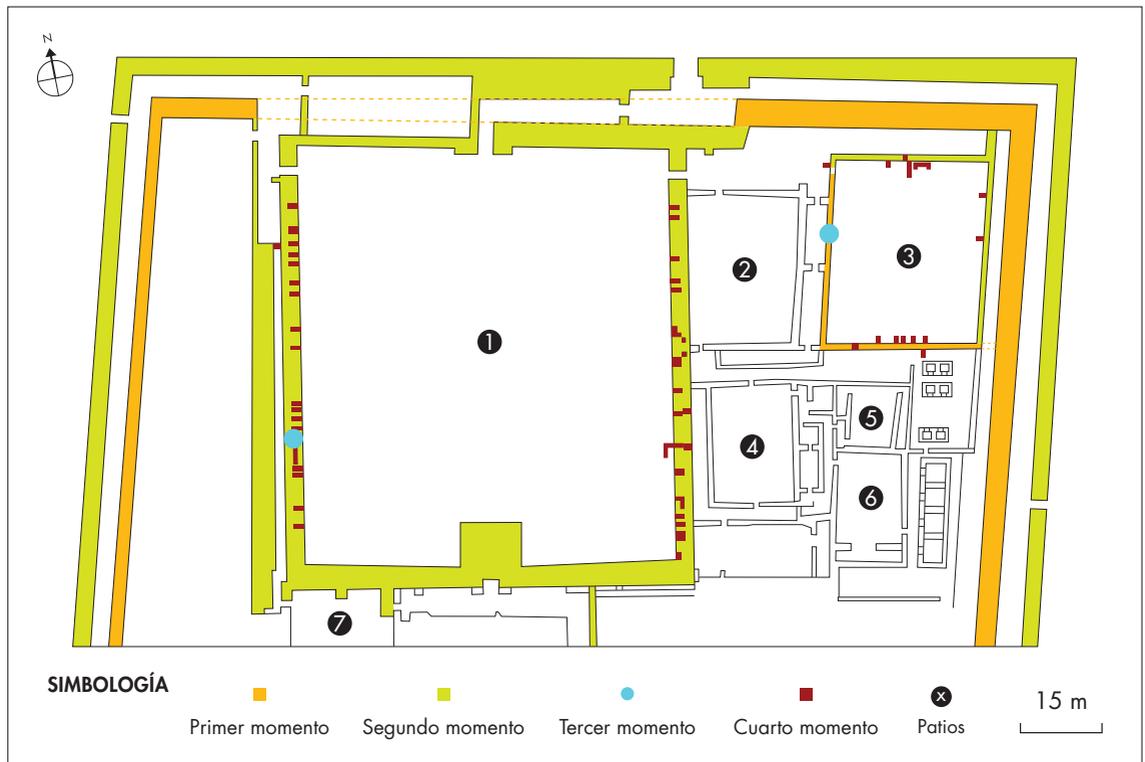
Figura 10. Momentos constructivos en la zona norte en el Conjunto Amurallado Chol An. *Figure 10.* Building phases in the northern part in the Chol An walled complex.

Según los datos registrados durante el proceso de excavación, la correlación entre los diferentes pisos de los ambientes y la información de las anteriores intervenciones en Chol An (Paredes 2013) es posible establecer cuatro momentos constructivos (fig. 10).

El primer momento constructivo corresponde a la elaboración del muro de tapia y los muros de adobes que delimitan el sur y el oeste del patio 3. Durante el segundo momento se construyeron los muros perimetrales y los patios. Para la construcción del patio 1 se desmontó

parte del muro norte de tapia y se erigieron los muros del patio 1, y luego se adosaron las banquetas. Asimismo, se desmontó el muro sur y se delimitó el espacio para construir el patio 3. Producto de esta nueva distribución se selló el acceso ubicado en la parte central del muro oeste del patio y se realizó otro en el extremo norte del muro oeste. En el tercer momento se hicieron modificaciones en los patios 1 y 7. En el patio 1 se selló el acceso oeste ubicado al sur del muro oeste, a modo de habilitar al norte del mismo muro un nuevo acceso. En el patio 7 se registró el cubrimiento de los relieves, ubicados en el muro este del patio, posiblemente relacionado con un cambio en la jerarquía de este espacio, disminuyéndose el área decorada. El cuarto momento correspondería al cambio en la funcionalidad de los patios. En el patio 1 se desmontó parte de la banqueta este para luego construir pequeñas estructuras, elaboradas de una sola hilada de adobe con acabados burdos.

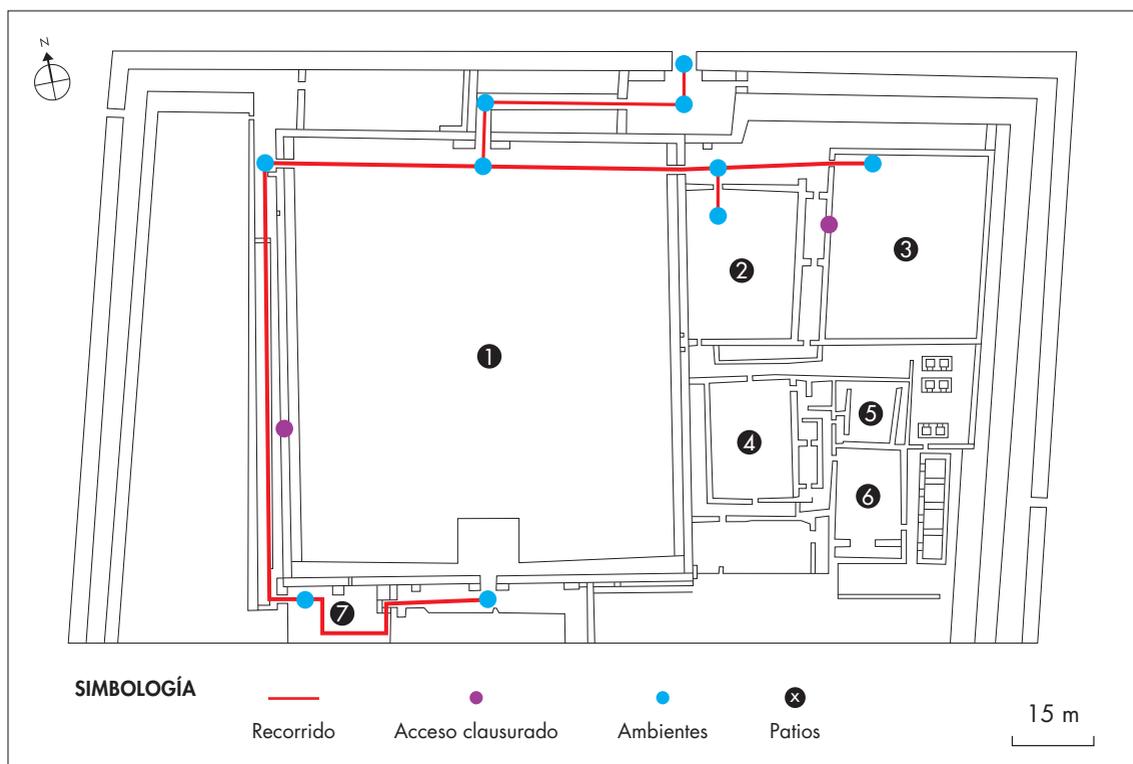
Figura 11. Posible recorrido en los patios norte del Conjunto Amurallado Chol An. *Figure 11. Possible route in the northern courtyards of the Chol An Walled Compound.*

En el Conjunto Amurallado Chol An se logró definir el recorrido realizado para ingresar a los patios norte durante el segundo y tercer momento constructivo (fig. 11). Este se organizaba de la siguiente manera: el acceso principal a Chol An era el primer punto, ingresando a un corredor con dos banquetas; luego se dirigían al oeste hacia un segundo corredor con dos ambientes. Estos ambientes posiblemente eran antesalas para el ingreso de los individuos al patio 1 y funcionaban como áreas de preparación previa. Posteriormente se ingresaba al patio 1 (el más grande de todo el conjunto), zona donde se realizaban las ceremonias.

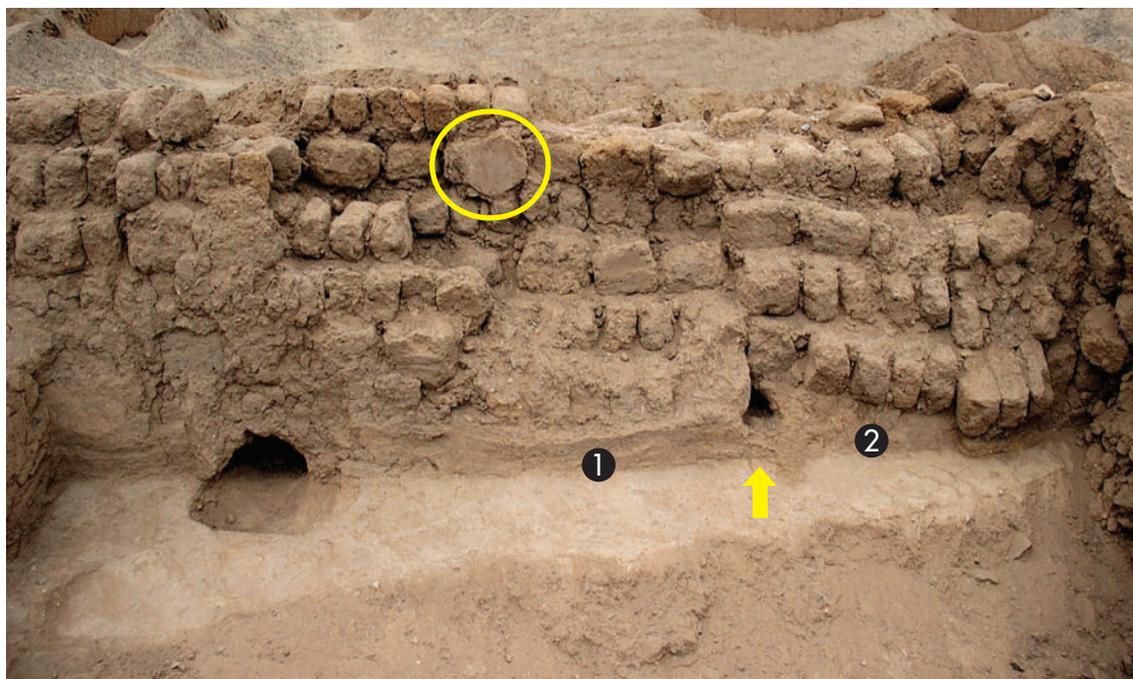
Figura 12. Vista de los bloques constructivos en la elaboración del muro este del patio 1 y el uso de adobes reutilizados. **Figure 12.** View of the building blocks in the construction of the east wall in courtyard 1 and the use of reused adobe (mud bricks).

Con relación a la construcción de los muros en los patios 1 y 3, fue posible observar que los muros que delimitan estos ambientes fueron hechos en bloques de 5 m. Posteriormente, eran tramados en la parte superior (cabecera) con las demás secciones y así lograban unir todos los segmentos del muro (fig. 12), recibiendo al final un acabado con mortero de barro. Esto indica que la construcción de las estructuras en el conjunto amurallado fue realizada por segmentos bajo la modalidad de grupos de trabajos, y mediante una forma de tributación asignada (Moseley 1975) y de carácter rotativo (Rostworowski 2005).

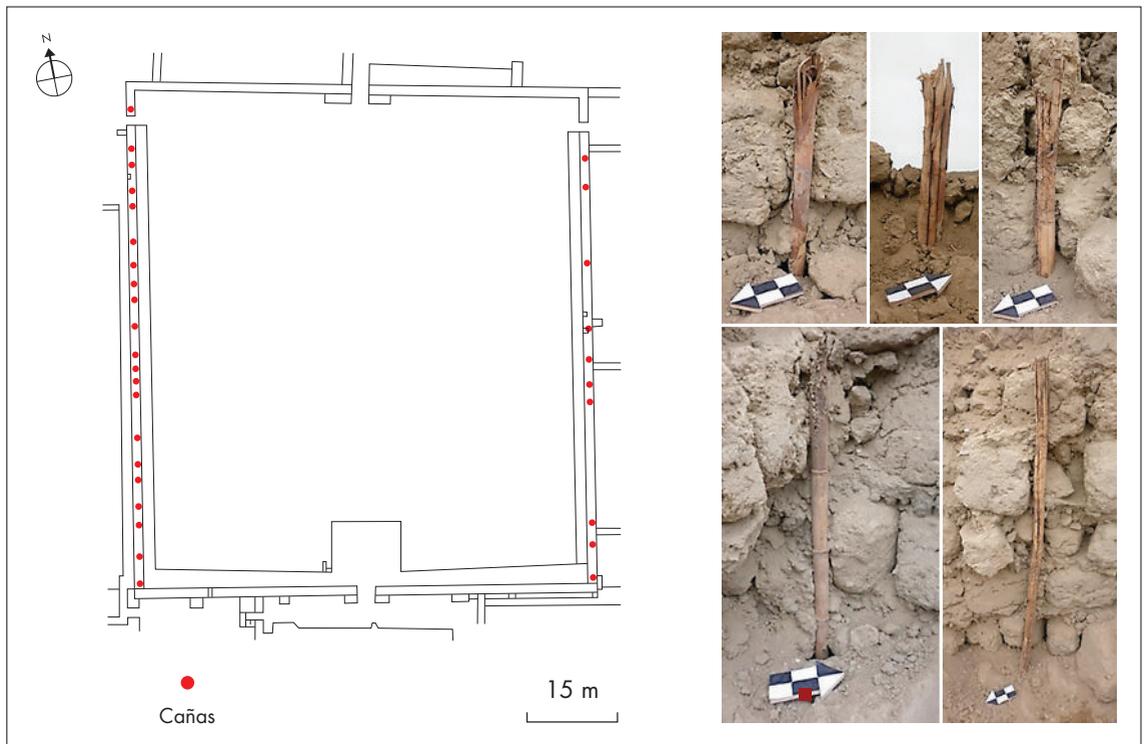
Figura 13. Presencia de cañas en los muros oeste y este del patio 1 (izquierda). *Figure 13.* Presence of reeds in the east and west walls in courtyard 1 (left).

En la construcción de los muros de los patios 1 y 3 se registró el uso de *Phragmites australis* “carrizo” y *Gynerium sagittatum* “caña brava” en los muros este y oeste. Si bien se considera que se utilizaron estos vegetales a fin de orientar y guiar el crecimiento vertical de estos muros (Campana 2012), el empleo del carrizo, caña brava o caña de Guayaquil se advierte en otros conjuntos amurallados, tanto para muros internos (Rodas 2008, Cueva 2011) como perimetrales (Otiniano 2008, Gonzales 2009, Seminario 2010, Rodas 2013). No es posible determinar algún tipo de patrón o recurrencia en la ubicación y distancia que pueda originar algún

punto de referencia. Consideramos que la presencia de carrizo en los patios 1 y 2 no se encuentra asociada al guiado de las estructuras, ya que no se evidencia ningún ordenamiento entre cada uno de ellos y las edificaciones, por lo tanto, su funcionalidad original es desconocida por ahora (fig. 13).

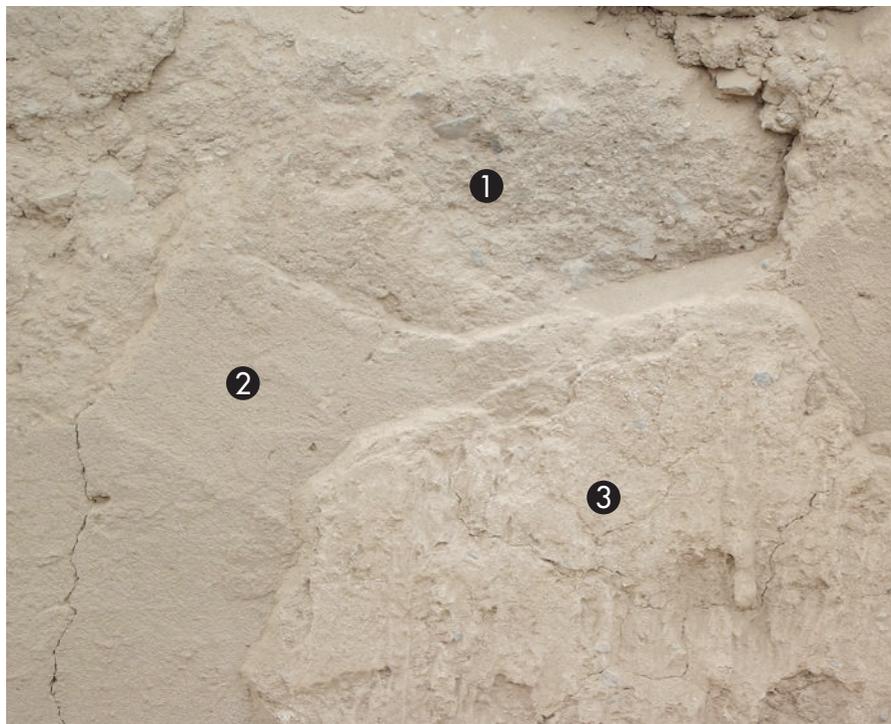
Figura 14. Detalle en el muro donde se registraron los 3 tipos de acabados en el Conjunto Amurallado Chol An: a) emporrado; b) pulido; c) fratasado. *Figure 14.* Detail of the wall where the three types of finish were recorded in the Chol An Walled Compound: a) plaster; b) polished; c) floating.

En diversos muros se observó el empleo de adobes dispuestos de canto, posición vinculada con la necesidad de lograr en poco tiempo mayor altura en las estructuras. En los muros norte, este y oeste del patio 1 se detectaron tres tipos de acabados en el paramento interno: emporrado, fratasado y pulido (fig. 14). Con relación al patio 3, se registraron dos tipos de acabados: fratasado y pulido, en los dos paramentos del muro sur, pero la naturaleza de su elaboración difiere a lo identificado en el patio 1. El fratasado, corresponde a un revestimiento continuo (acabado burdo), se localiza en la parte inferior del paramento y superpuesto al pulido, quedando estos dos tipos de acabados claramente separados por la impronta del escombro que quedó en el paramento. Se propone que el muro originalmente tuvo un enlucido pulido y posteriormente, durante la ocupación doméstica, se realizó el fratasado, cubriendo el enlucido original,

posiblemente con la finalidad de resanar el paramento de la estructura se estaba reocupando. Luego el muro colapsó y con el tiempo se cubrió de escombros la parte inferior de la estructura, quedando la sección superior expuesta a las inclemencias climáticas. Esto permitió que el fratasado se erosionara y dejara a la vista el enlucido original, mientras que en la sección inferior, los escombros protegían el acabado tardío.

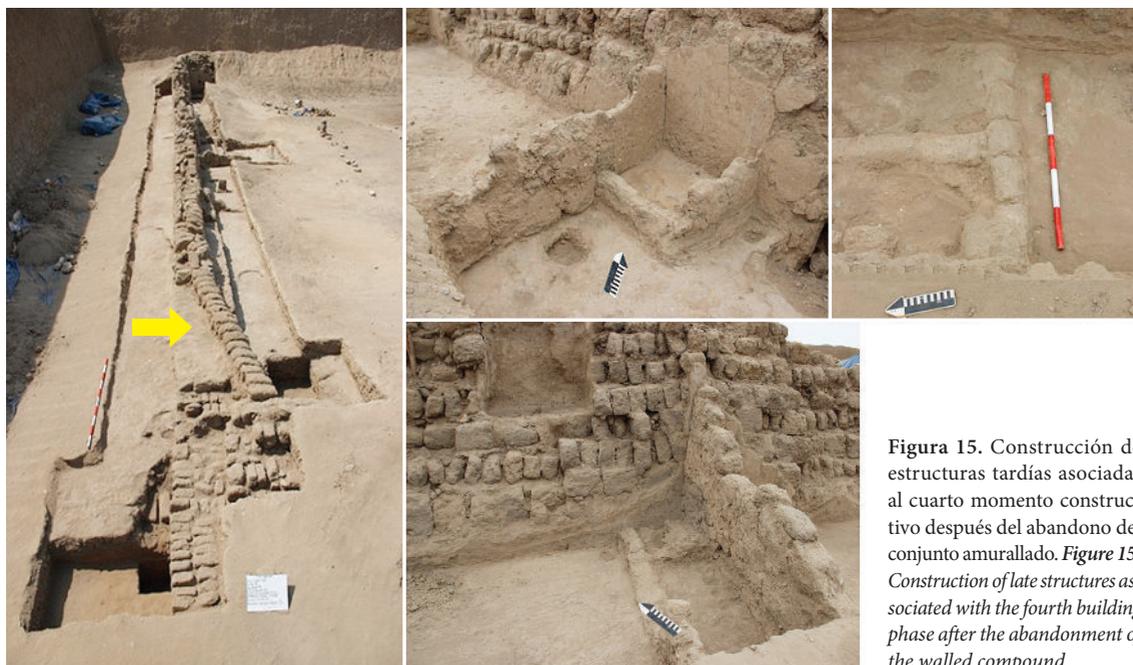
Figura 15. Construcción de estructuras tardías asociadas al cuarto momento constructivo después del abandono del conjunto amurallado. *Figure 15.* Construction of late structures associated with the fourth building phase after the abandonment of the walled compound.

viviendas, pues el diseño arquitectónico permitía una rápida modificación del espacio a fin de lograr satisfacer diferentes necesidades. Según lo intervenido, la ocupación estuvo centrada en la parte norte de Chol An, lugar donde se observa una reutilización de los ambientes y elementos arquitectónicos, como son las banquetas y corredores, sobre los cuales se desarrollaron actividades domésticas. En algunas ocasiones destruyeron muros y elementos arquitectónicos para construir viviendas (fig. 15).
